Exploitation et entretien d'une pico centrale de 30 kW

François Romiée

Le site

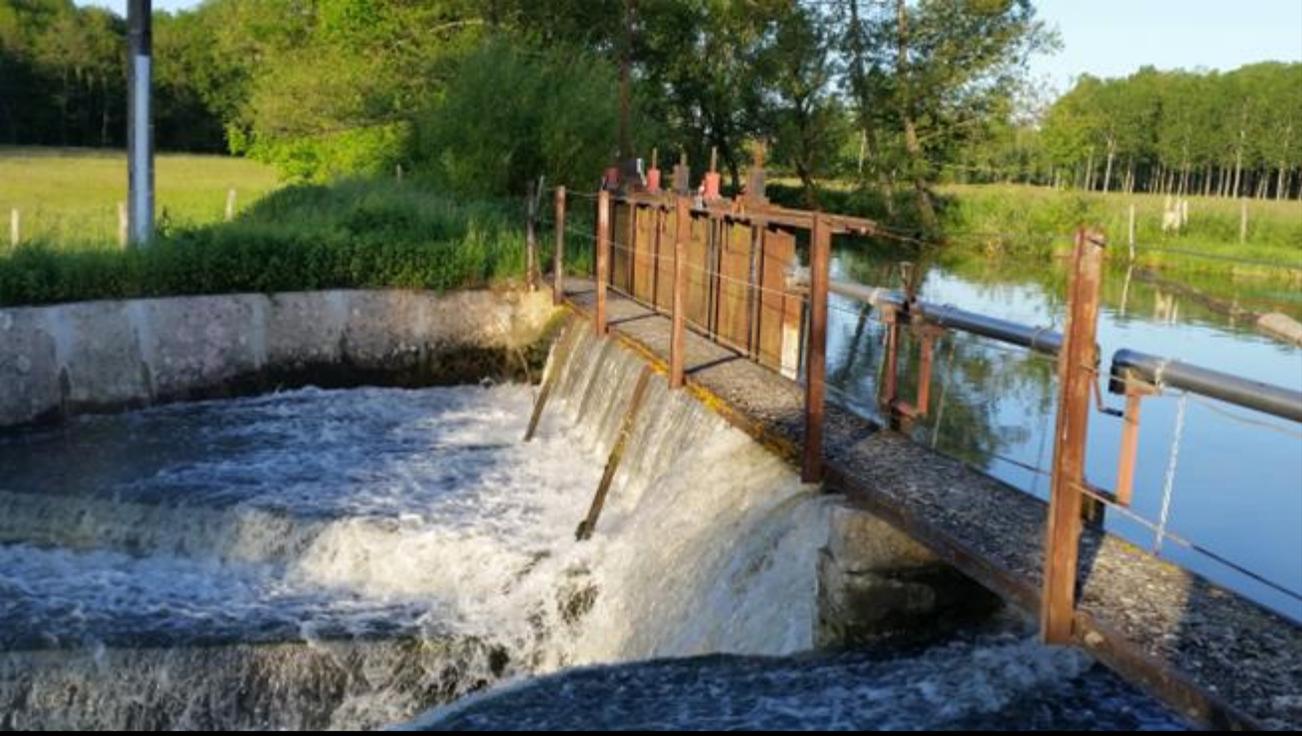
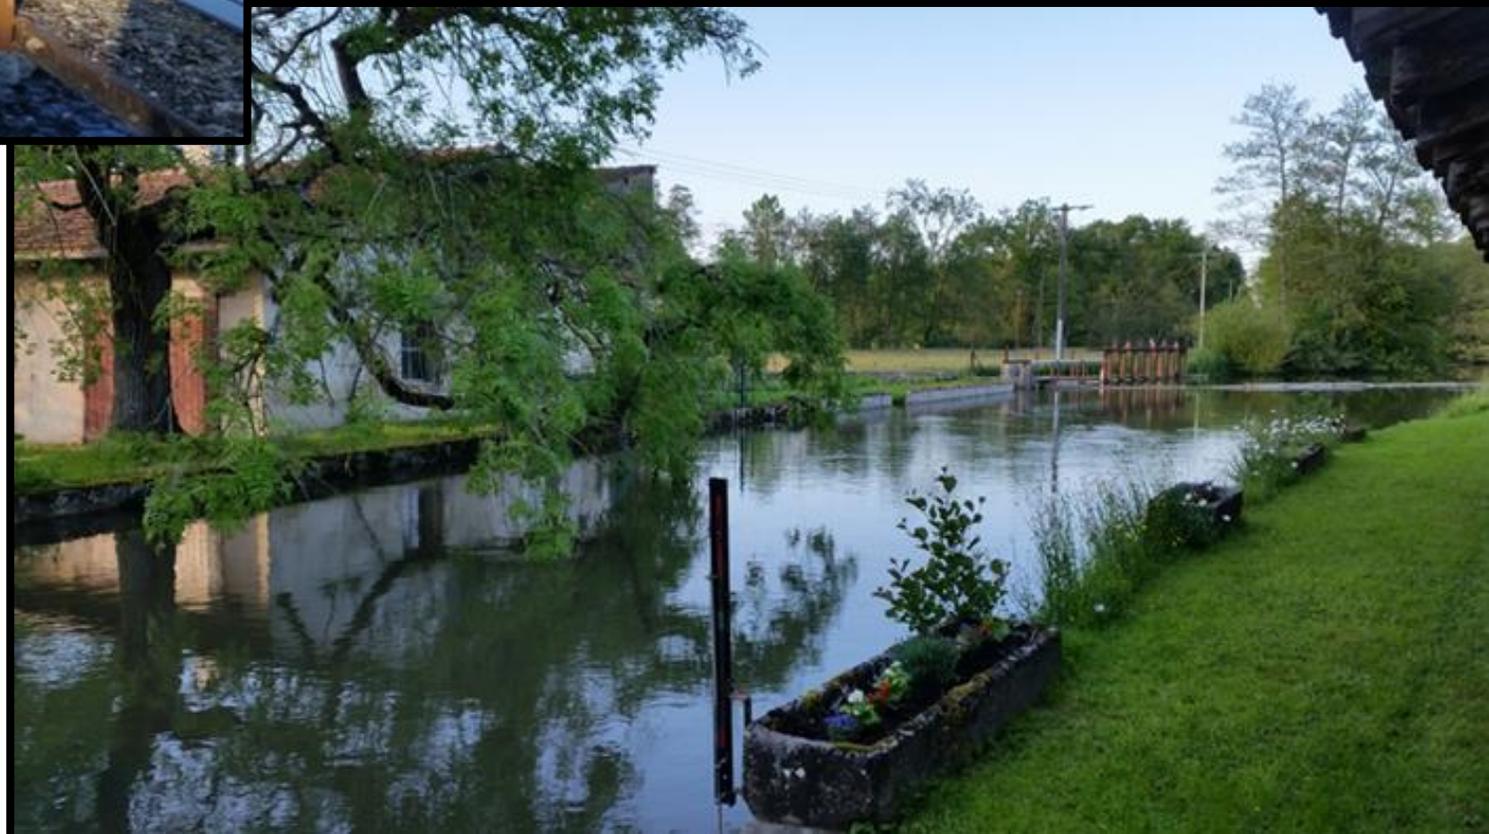
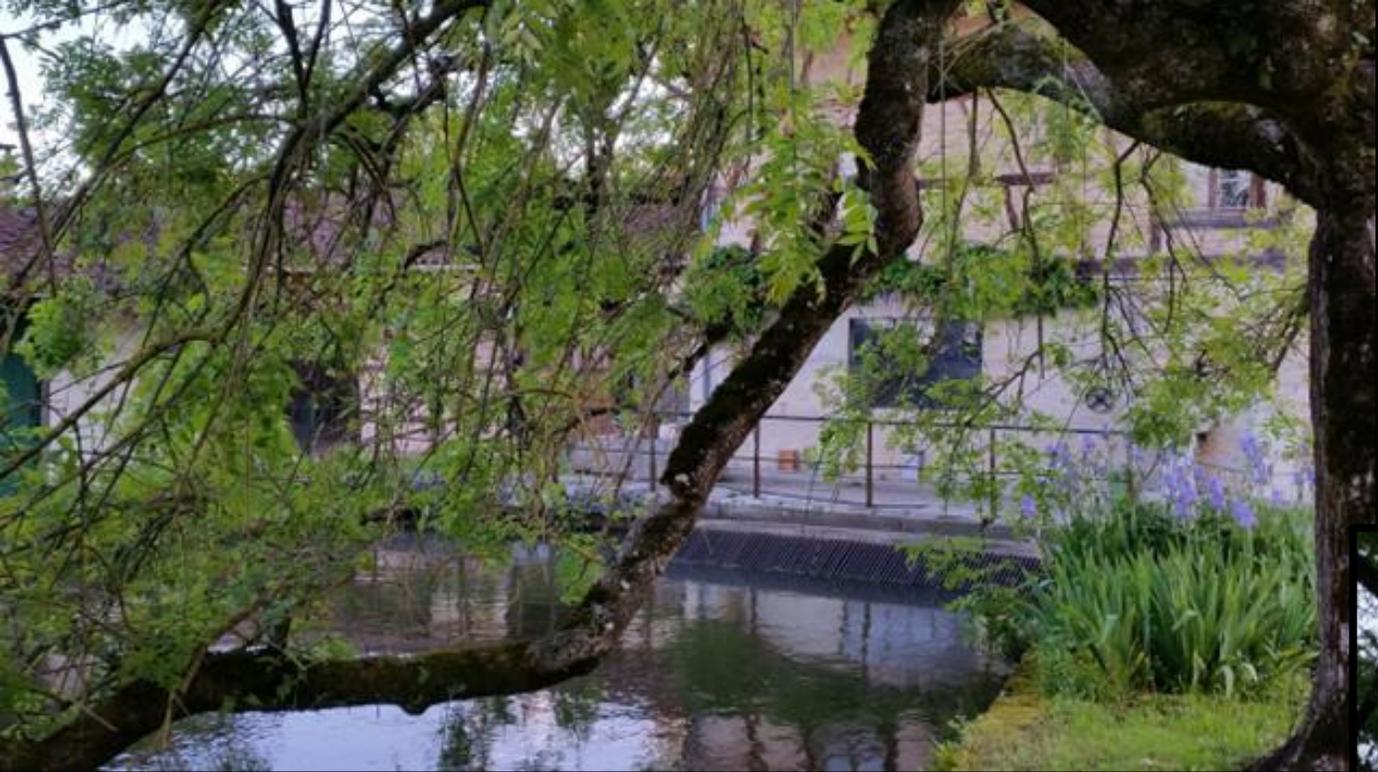
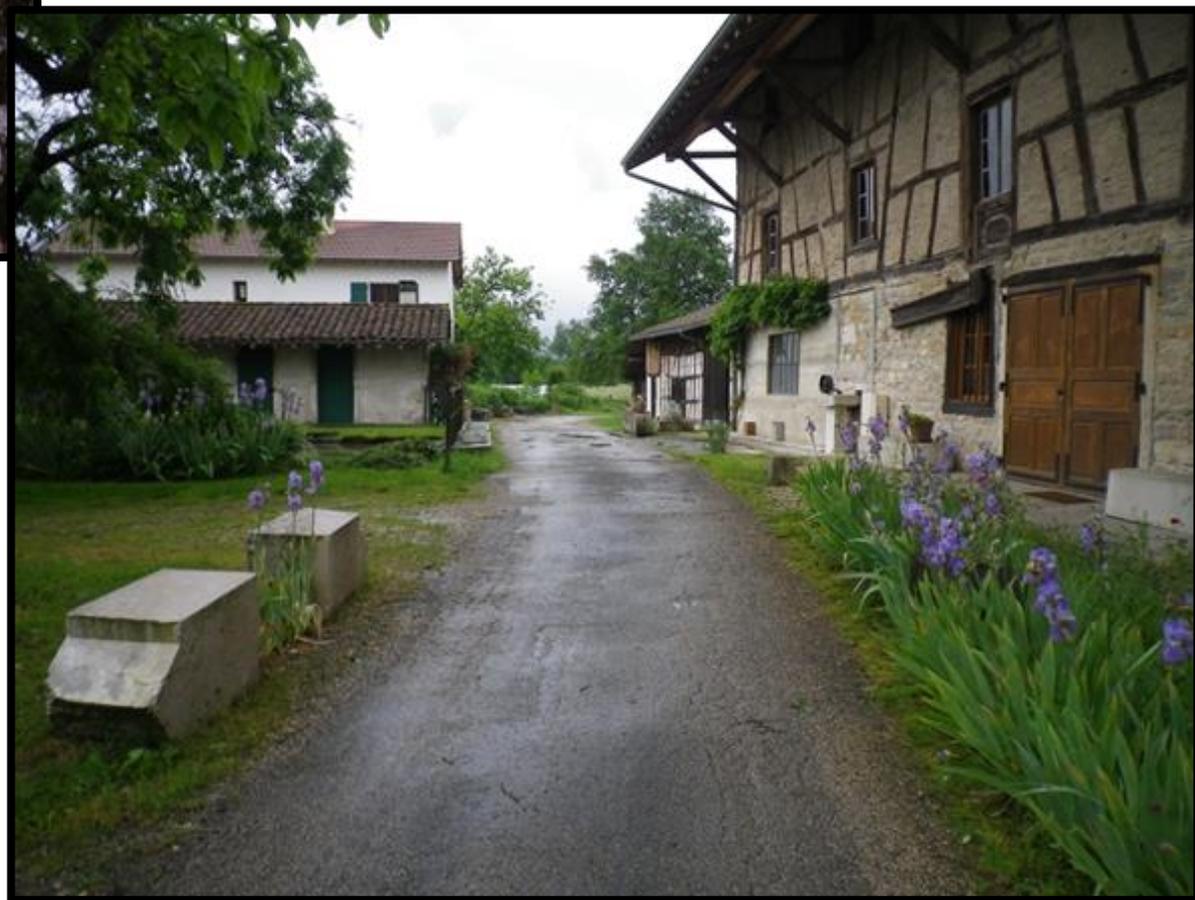
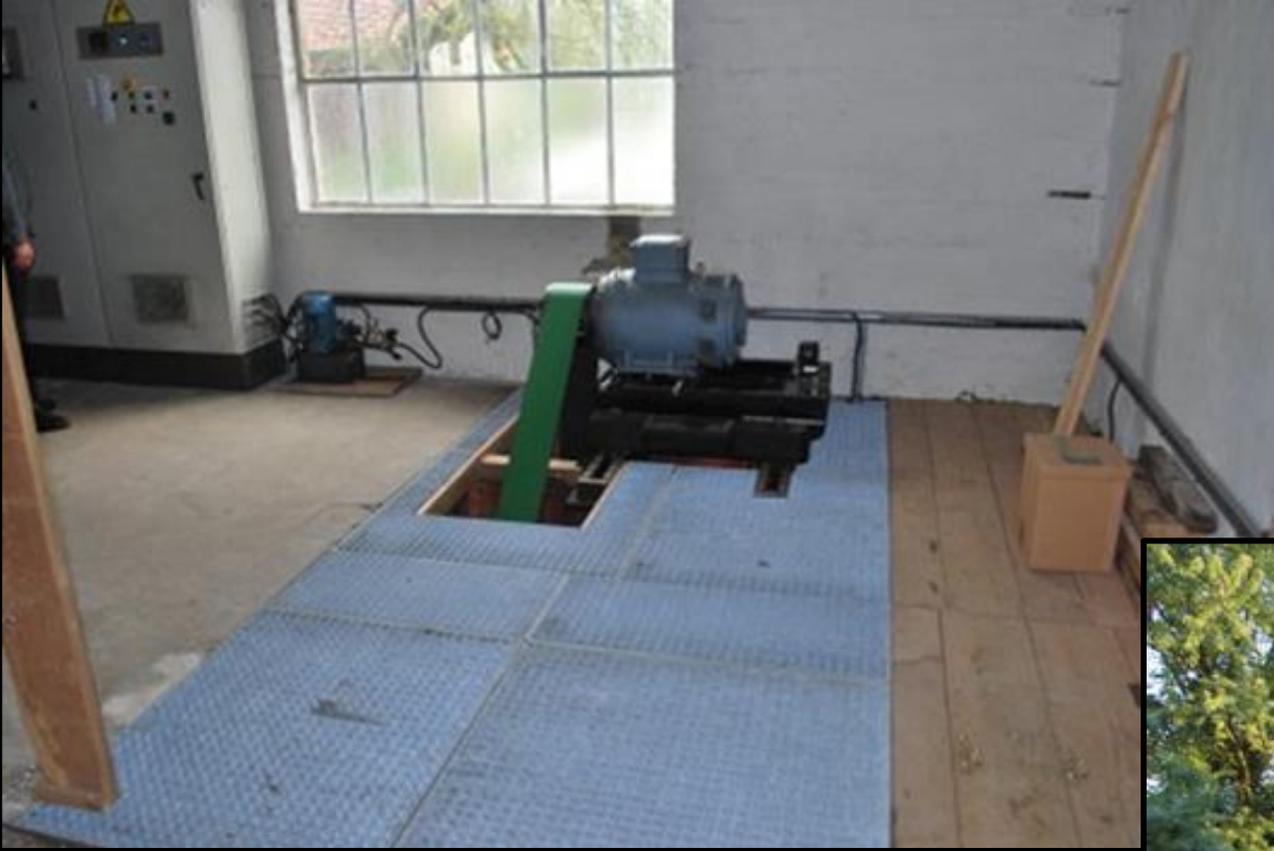
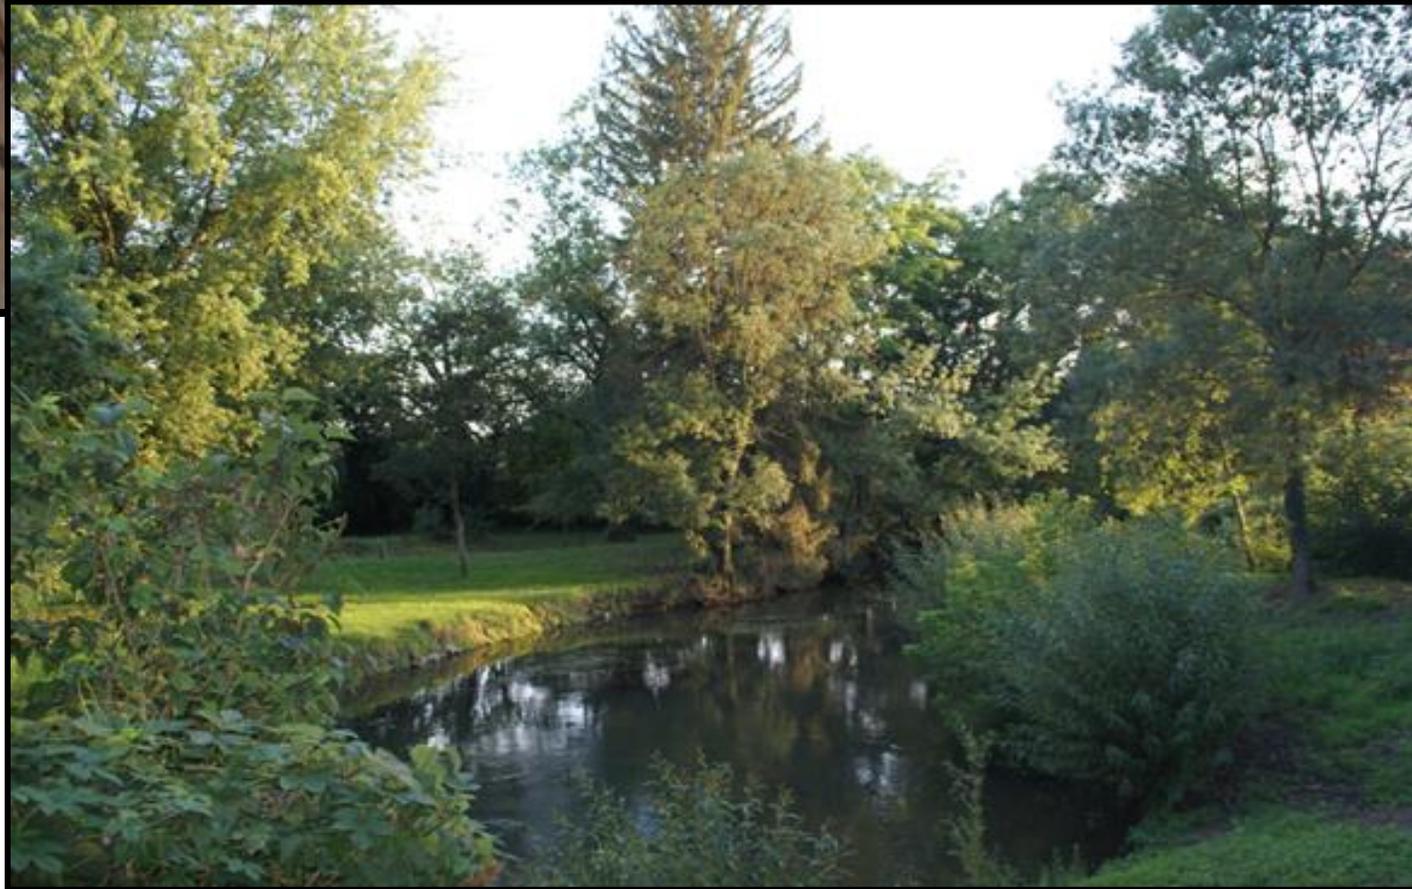
- Moulin fondé en titre à Polliat dans l'Ain (Rhône-Alpes)
- Rivière Veyle, affluent de la Saône : 28 moulins, 10 arasés ou en passe de l'être, 4 moulins producteurs d'électricité de 8 à 100 kW
- Moulin de Montfalconnet : 2,8 m de chute, 1200 l/s de débit
- Production électrique depuis 1908, revue en 1951, puis en 1972, puis en 2009.
- Production actuelle moyenne : 140 000 kWh /an, tourne 364 jours par an.

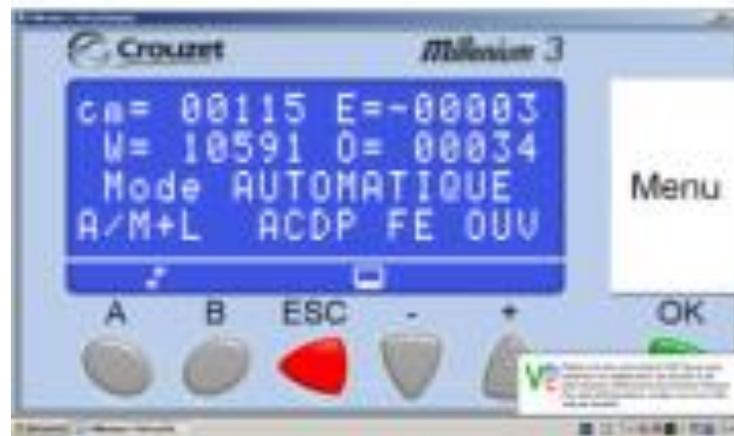
- Présence sur site
- Petite supervision simpliste , mais suffisante, faite avec des API et caméra d'occasion (100 euros)
